## **APLICAÇÃO DA METODOLOGIA DE ANÁLISE E SOLUÇÃO DE PROBLEMAS (MASP) NA PRODUÇÃO DE OVOS DE PÁSCOA EM UMA INDÚSTRIA DE CHOCOLATES**

Assim, considerando os retornos e benefícios obtidos por meio da metodologia, este artigo tem como objetivo aplicar o MASP para redução de quebra da máquina ensacadeira no setor de Páscoa em uma indústria de chocolates situada na cidade Vila Velha, ES.

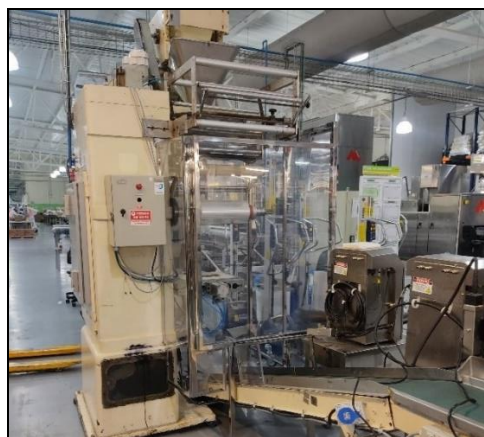
Figura 3 – Ensacadeira dos brindes de ovos de Páscoa

O foco do estudo se dará na máquina ensacadeira (Figura 3) responsável por embalar os brindes inseridos dentro dos ovos de Páscoa. Os quadros em amarelo (Figura 2) representam o processo pertencente a ensacadeira, que está incluso no processo maior de fabricação de ovos de Páscoa.

A máquina ensacadeira possui alguns conjuntos, a listar: caixa de engrenagens (composta por eixos, coroa, pinhão), esteira, motor elétrico, eixo, painel elétrico, garra de corte, proteção de policarbonato e conjunto pneumático.

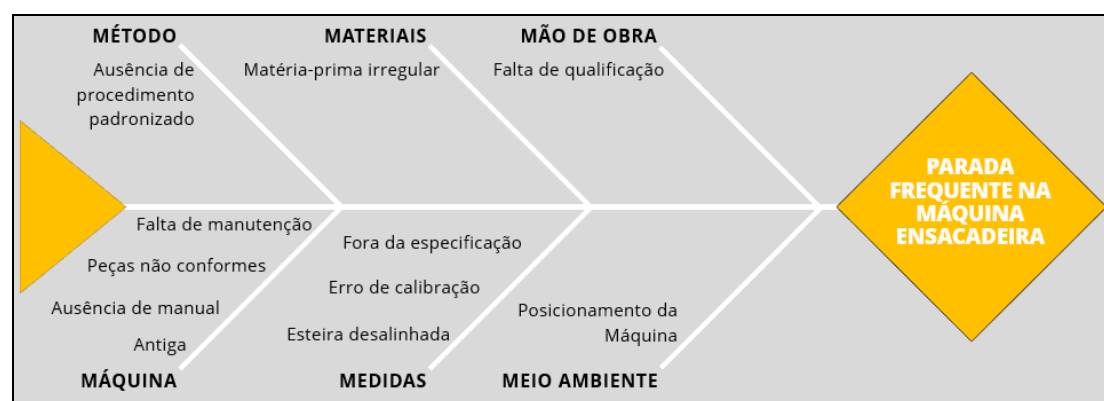
Figura 4 – Diagrama de Ishikawa para problema de parada da máquina ensacadeira

Em uma primeira reunião, em conjunto com um time multidisciplinar composto por operadores, supervisores, coordenadores de produção e manutenção da ensacadeira, foi realizado um *brainstorming* com intuito de elencar os principais motivos que ocasionavam a parada da máquina ensacadeira. De posse dos resultados, desenvolveu-se o diagrama de Ishikawa, subdividindo as possíveis causas do problema em suas respectivas categorias, conforme Figura 4.

Ao considerar que o setor não possui tempo hábil, orçamento suficiente e muitas das causas não possuem tanta relevância para o processo, optou-se por priorizar uma das causas com auxílio da matriz GUT para detalhamento nesta pesquisa. A matriz GUT (Figura 5) foi elaborada a partir das causas categorizadas no diagrama de Ishikawa. As notas variaram de 0 a 5 para cada uma das três categorias.
